第1回 砂蘭部川河床低下 対策検討委員会

平成25年3月25日
北海道函館建設管理部

5.砂蘭部川の河床低下の 経緯、現状の確認

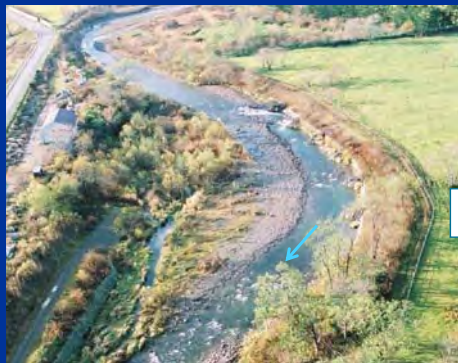
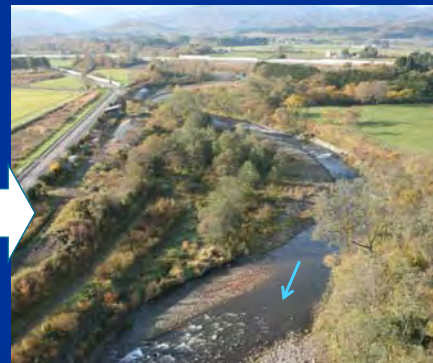
区間① SP750~1200

H17

H23

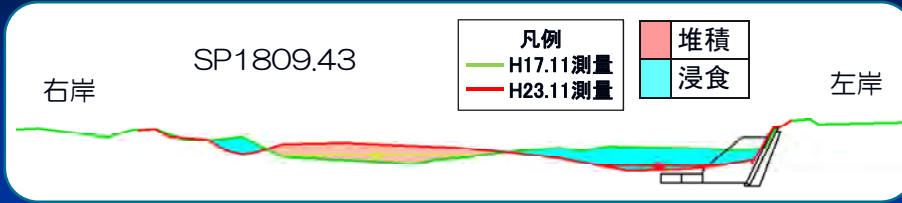
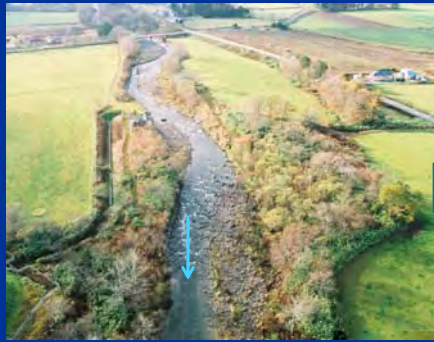
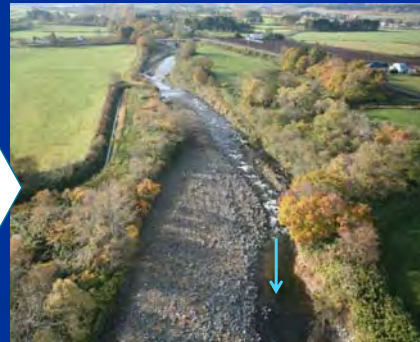
区間① SP1809.43

H17

H23

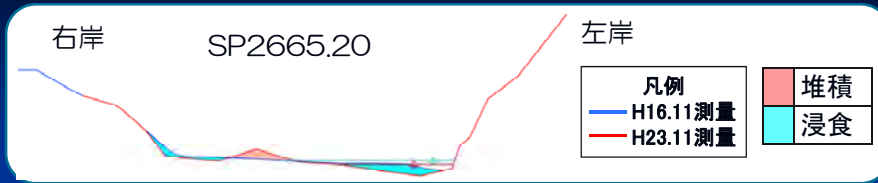
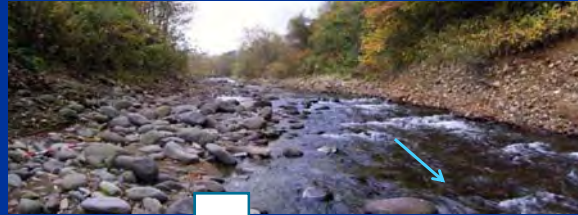
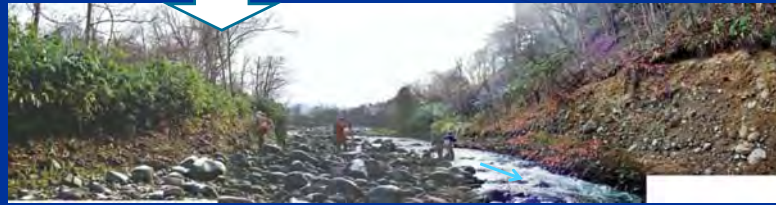
区間② SP2665.20

H17

H23

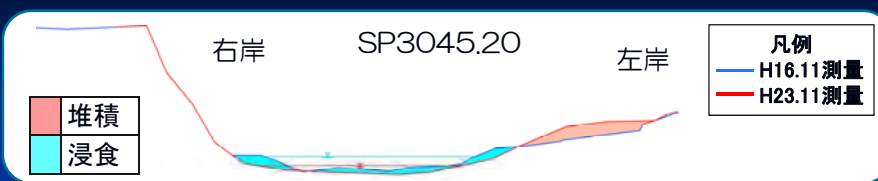
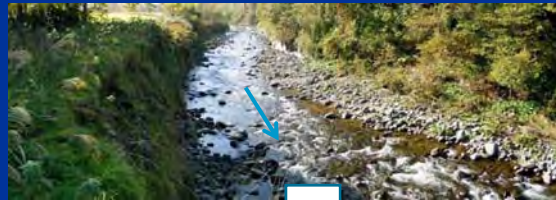
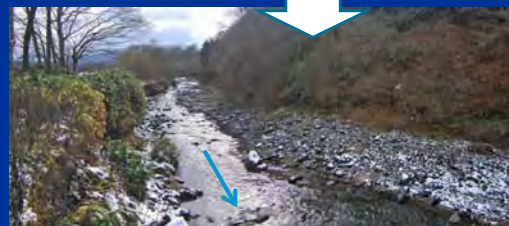
区間② SP3045.20

H17

H23

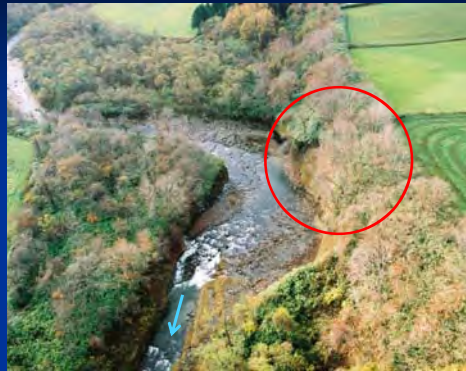
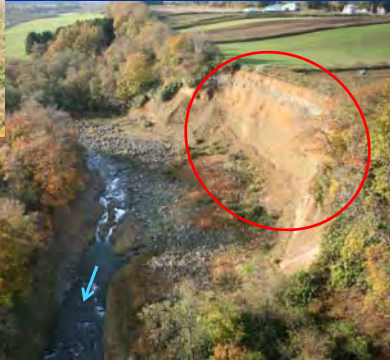
区間③ SP4100~4300付近

H17

H23

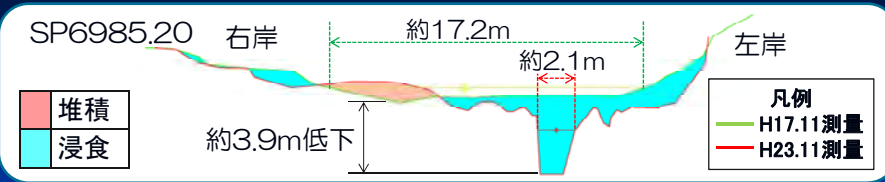
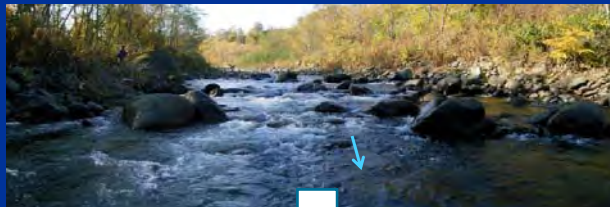
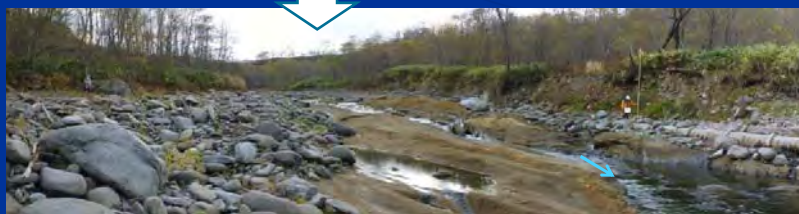
区間③ SP6985.20

H17

H23

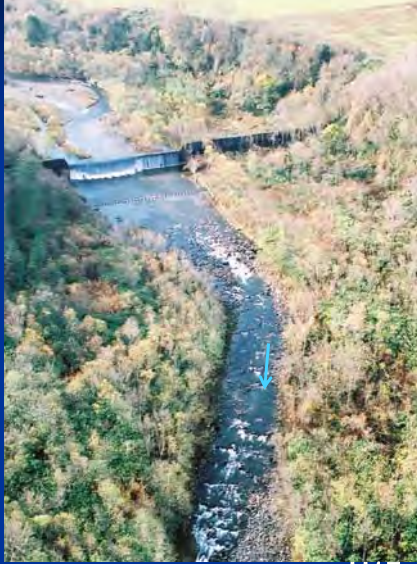
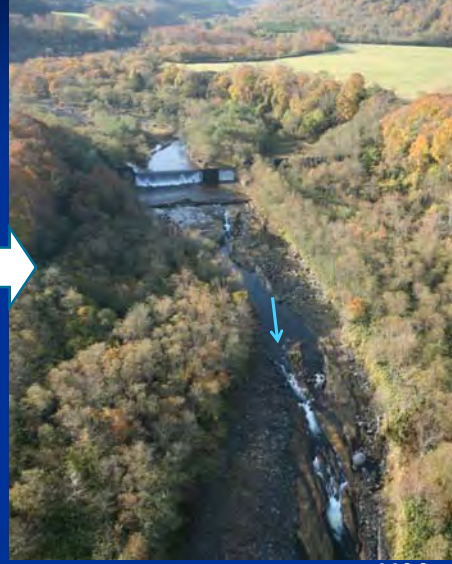
区間③ SP6800~7200付近

H17

H23

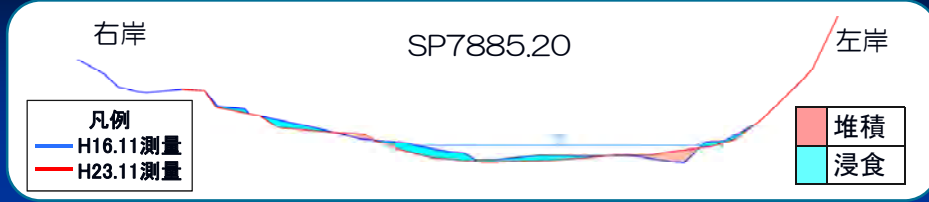
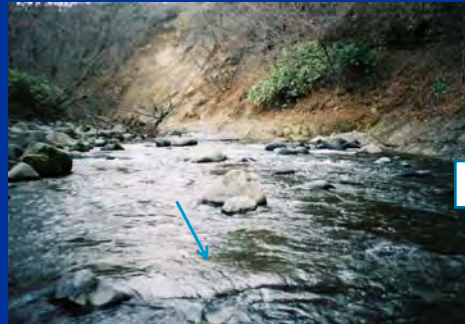
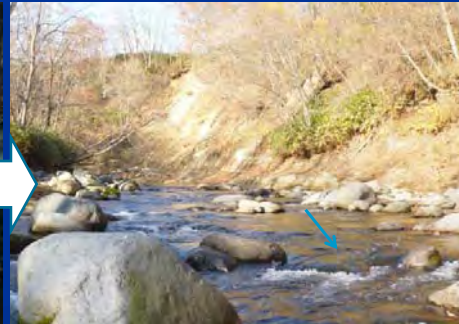
区間④ SP 7885.20

H16

H23

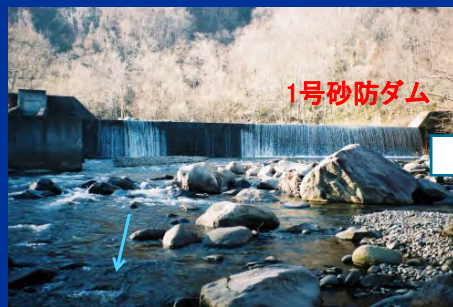
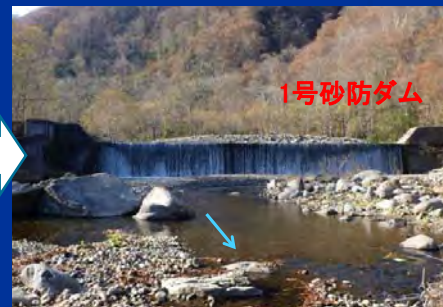
区間④ SP10535.20

H16

H23

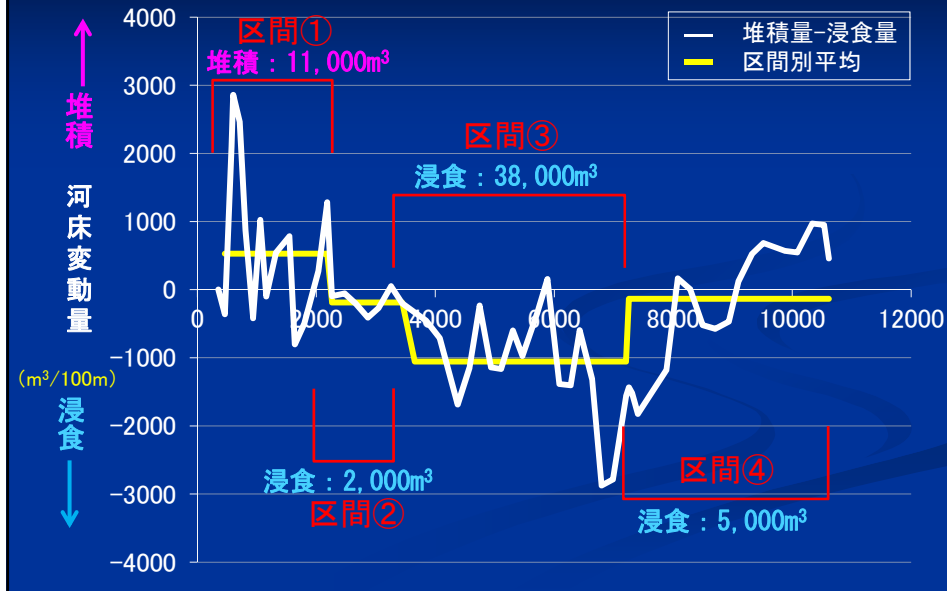
平成17年から23年までの河床変動量

河床低下発生の要因として考えられるのは、治山ダム1基、1号砂防ダム(S34～S35)、2号砂防ダム(S48～S51)が建設されたこと、S31以降に崩壊地面積が縮小し、上流からの流出土砂量が減少したこと、さらに2号砂防ダム下流への供給土砂量が昭和30年以降、徐々に減少していったことなどがあげられます。

とりわけ砂利採取により、直接2～3m河床低下が発生したとされます(聞き取り調査による)。砂利採取は、浸食抵抗となる表層の大径礫を除去し、岩盤の露出を引き起こしたと考えられます。昭和56年以降、砂利採取等は行われていませんが、昭和56年出水など繰り返す出水を起因として河床低下が活発化したことが、空中写真や樹木の年代調査からわかります。2号ダムが満砂したのは平成13年で、近年まで下流への供給土砂量が減少していたと推定されます。

さらに、河岸、河床に瀨棚層が露出し河床浸食の著しい地点において地質調査を行った結果、瀨棚層の砂岩は、岩石の強度が低く、風化に対し抵抗力が低いことが確認されています。

- ・治山・砂防ダムの設置、崩壊面積縮小などによる供給土砂量の減少
- ・砂利採取や流路の直線化など土地利用の影響
- ・浸食に対する抵抗力が低い岩盤(瀨棚層)の露出
